SECCIÓN 1: FACHADA NOROESTE, E 1/5

SECCIÓN 3: FACHADA NORESTE PABELLÓN (PATIO ELEVADO), E 1/10

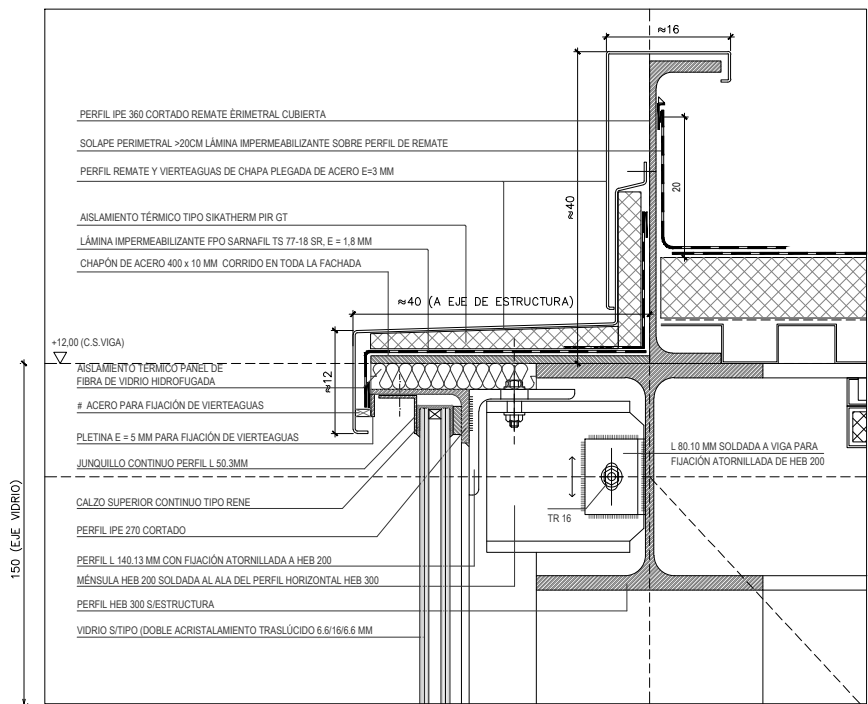
REMATE CORNISA CON VIDRIO
