Sección constructiva B-B'. REHABILITACIÓN

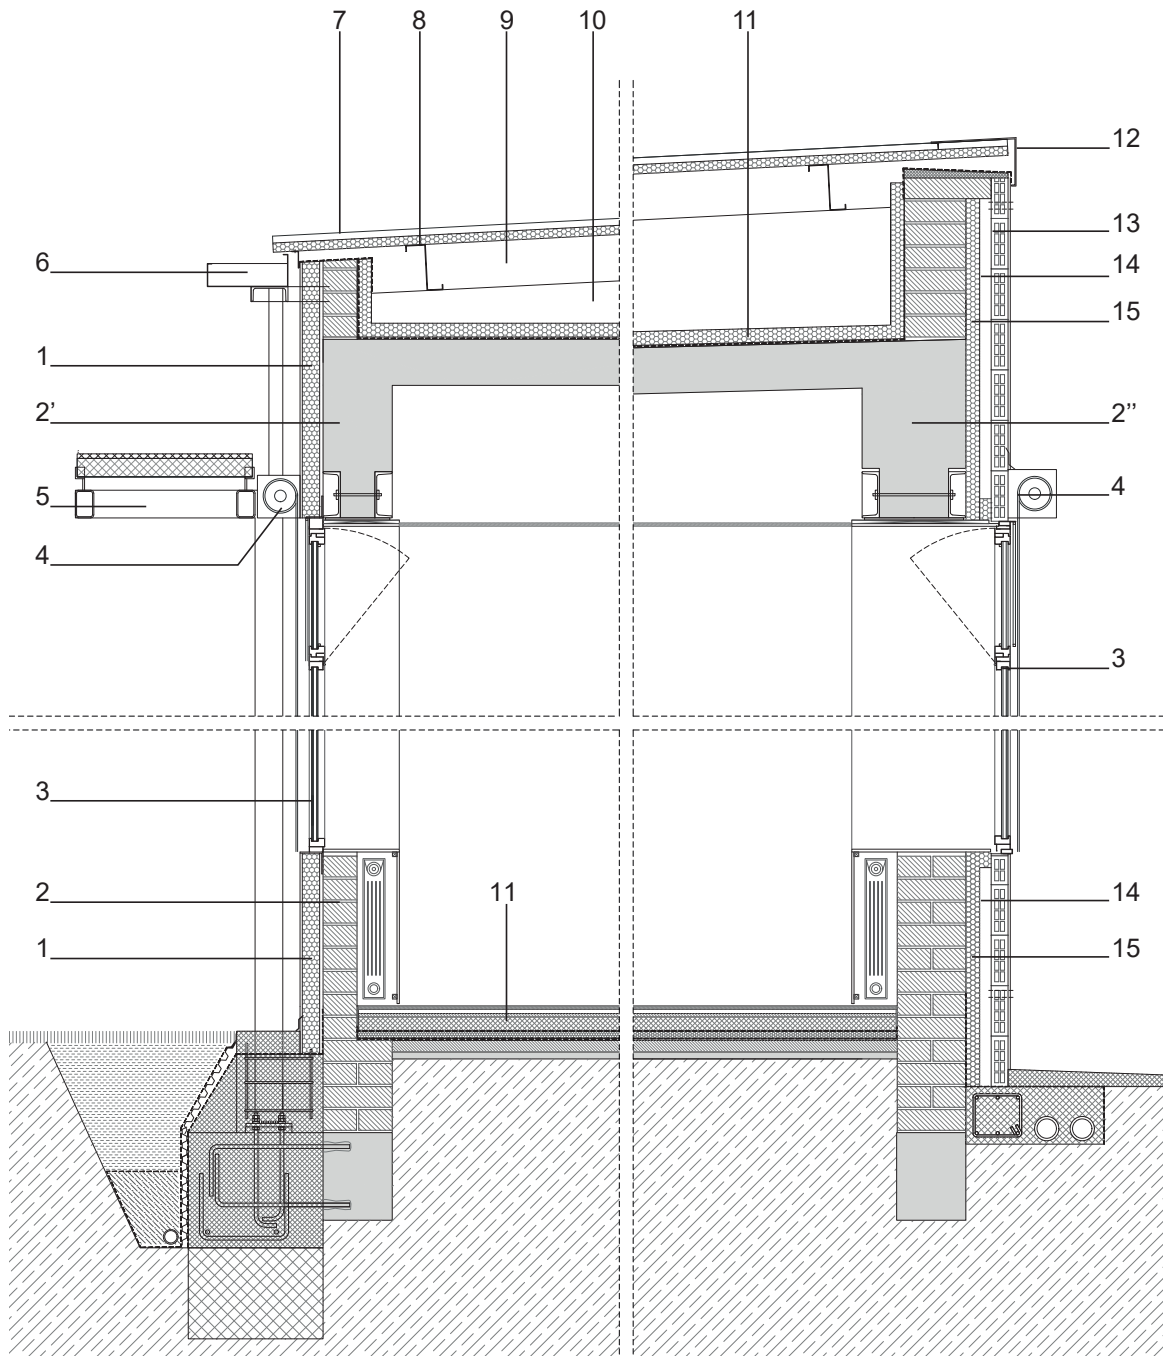
1. Sistema de aislamiento térmico exterior. Baumit Open System. E: 60mm
2. Pared de cerramiento de gero
- 2'. Pared de "totxana" existente
- 2''. Muro de mampostería

3. Carpintería de aluminio con rotura de puente térmico XP-60 TH de Extrugasa. Vert. (Fija y batiente)
4. Persiana (caja de aluminio y acero galvanizado 18,5x18,5cm)

5. Marquesina autoportante a base de tubo estructural de hierro pintado y deployé lacado reca DCQ DL25 H4 (11% paso de luz)
6. Canal de chapa plegada de acero galvanizado. E: 3mm

7. Panel sándwich aislante tipo HI-CT de ancho útil 1150mm, E: 50mm PANELAIS
8. Correa metálica Z de 20cm de canto
9. Cámara de aire
10. Tabique conejero
11. Aislamiento térmico de cubierta. Poliestireno expandido. E: 60mm

12. Chapa plegada de remate de acero galvanizado. E: 3mm
13. Tabique de super-ladrillo. E: 7cm
14. Cámara de aire 5cm
15. Aislamiento térmico. Poliestireno extruido. E: 4cm
