# Ladrillos, bloques y otros elementos abandonados y parches

Mocha Ecuador

Al borde

2012

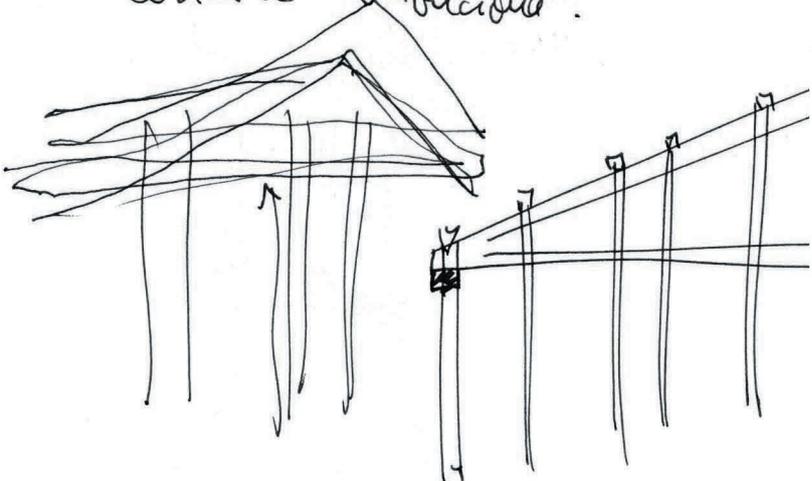
~~ESTRUCTURA~~  
Estructura funcional, hay q parches  
Cubierta no funcional.
