ESTADO REFORMADO	
urbanización	01
	E. 1/300

PROXECTO BÁSICO E DE  
EXECUCIÓN DE ACTUACIÓN DE  
CONSERVACIÓN E MELLORA DE  
ACCESIBILIDADE DO MOSTEIRO  
DE SANTA CRISTINA DE RIBAS DE  
SIL.

ESTADO REFORMADO	
Estado interior y detalles 1	<b>03</b>
mobiliario y recogida de condensación de galería	
E. 1/200

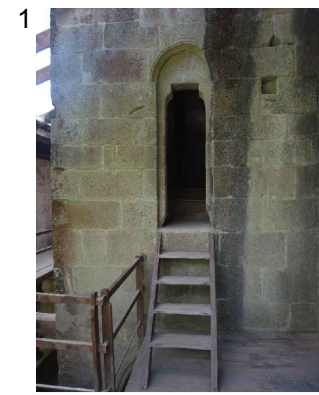
1  
Reparación de la puerta de acceso a la torre, supresión de escalera y cerradura de seguridad

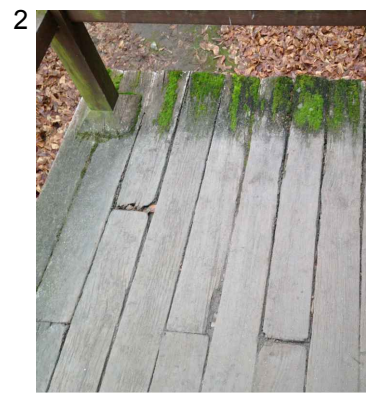
2  
Reparación del piso en mal estado en solaina y corredor
